# BELZONA® РЕМОНТИРУЕТ ПЕРЕКАЧИВАЮЩИЙ СЫРУЮ НЕФТЬ РУКАВ

ID: 3855

Перекачивающий сырую нефть рукав

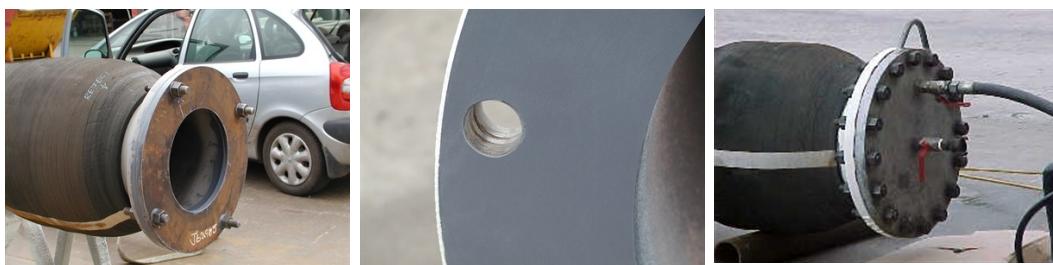
Повреждение уплотнительной поверхности фланца перекачивающего рукава нарушило герметизацию.

\* 1. Отливная форма помещена и закреплена на месте. 2. Конечный результат показывает в совершенстве восстановленную уплотнительную поверхность в виде граммофона. 3. Испытание рукава под давлением 18 бар, в соответствии руководством по испытаниям в нефтяной промышленности и в судоходстве и судостроении международного морского форума нефтедобывающих компаний (OCIMF 1991) и "Данлоп"; ,

Защитная гальванизация была удалена абразивоструйной обработкой, и произведена формовка новой уплотнительной поверхности фланца при помощи продукта Belzona® 1321. Использование резиновых заглушек предотвратило попадание избыточного материала в болтовые отверстия. Были вставлены прокладки для обеспечения адекватной толщины Belzona® 1321 на поверхности фланца.

Повреждение оцинкованных поверхностей способствует проникновению и формированию коррозии под покрытием. Использование Belzona ® 1321 не только восстанавливает профиль

уплотнительной поверхности, но также обеспечивает долгосрочную защиту от коррозии. Выполнение всего применения обошлось менее чем 1,000 фунтов (\$ 1,600), по сравнению со стоимостью замены рукава - 18000 фунтов (\$ 28000).
