BELZONA® 2211 ГЕРМЕТИЗИРУЕТ ТЕЧЬ МАСЛА НА ПЕРЕКЛЮЧАЮЩИХ РЕЛЕ

ID: 3858

Местоположение Электрическая
клиента: распределительная станция,
Западная Австралия

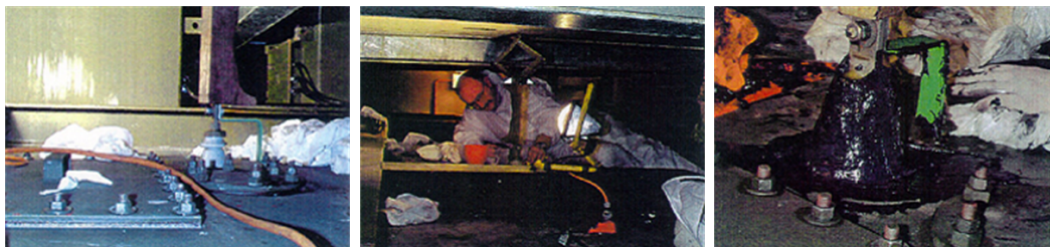
Описание фотографий

Течь через вкладыши составляла до 5 литров нефти в день. Произвести полный ремонт внутри электрического реактора было невозможно, так как это противоречит обязанности компании соблюдать меры предосторожности, поэтому было необходимо найти альтернативные варианты.

* 1. Один из протекающих заземлённых вкладышей. 2. Осуществление ремонта на вкладыше (прижатие клиновой прокладки, для остановки течи) 3. Применение Belzona® 2211 завершено ,

Заземлённые вкладыши подшипников на маслonaполненном переключателем блоке

Применение было проведено методом инкапсуляции течи, и создана герметичность вкладыша с прилегающими металлическими поверхностями. Между крышкой и верхом вкладыша был использован зажим, чтобы остановить течь при помощи плотного сжатия пробковой прокладки во время завершения применения Belzona.

Ремонт был завершён в течение 12 часов, и денежные затраты составили 6% от установленной стоимости капитального ремонта, который невозможно было осуществить, в силу нарушения гигиены труда и техники безопасности.
