# ВОССТАНОВЛЕНИЕ ФЛАНЦА С ПОМОЩЬЮ BELZONA® ОБЕСПЕЧИЛА 5 ЛЕТ ЭКСПЛУАТАЦИИ БЕЗ ТЕЧИ

Местоположение: FPSO – плавучая система клиента: нефтедобычи, хранения и выгрузки в Северном море, Великобритания

Перекачивающий рукав нефти плавучего нефтяного комплекса (FPSO) в нефтегазовой индустрии Северного моря

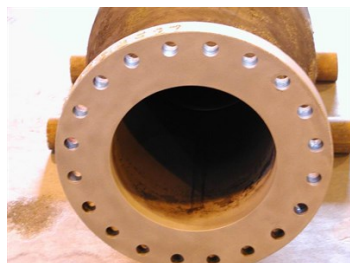
\* 1. Поверхность фланца обработана и подготовлена к формовке. 2. Поверхность отформована и испытана на герметичность при давлении в 16 бар 3. После 5 лет эксплуатации 4. Крупный план восстановленной поверхности после 5 лет эксплуатации ,

Применение было выполнено в соответствии с Belzona Noy-Hay системной листовкой о применении материалов VPF-13.
