РЕМОНТ ТЕЧИ ТРАНСФОРМАТОРА С ПОМОЩЬЮ BELZONA®

ID: 3861

Электрический трансформатор

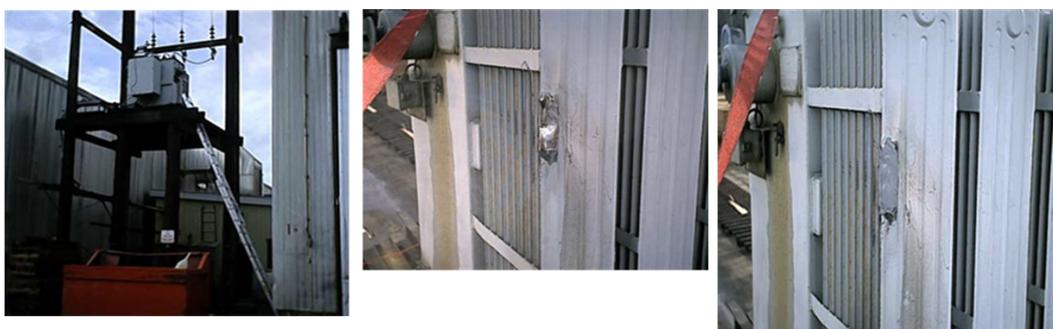
Описание фотографий

Повреждение охлаждающих рёбер трансформатора. Предшествующий ремонт продлил эксплуатацию трансформатора только на короткое время.

* 1. Вид течи трансформатора 2. Завершенная подготовка поверхности. 3. После первоначального уплотнения отверстия с Belzona® 1221 Super E Metal на участок был нанесён дополнительный слой Belzona® 1111 Super Metal. ,

Применение было выполнено в соответствии с Belzona Ноу-Хау системными листовками о применении материалов VPF-1 и VPF-2.

Восстановление поврежденного участка обеспечило быстрое и простое решение для постоянно проблемной области и было выполнено с минимальным простоем производства.
