BELZONA PROTEGE LES COUVERCLES DE PLUSIEURS ECHANGEURS THERMIQUES A PLAQUES

ID: 3867

Localisation du client: *Raffinerie, Afrique du Sud*

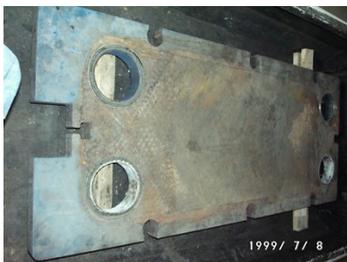
Corrosion galvanique et par crevasses sur les couvercles d'échangeurs thermiques, causant des fuites autour des plaques en titane ainsi qu'une perte de rendement.

* 1. Couvercle corrodé; 2. Moule fixé; en place. 3. Inspection effectuée après application. 4. Une finition parfaite. ,

L'application a été réalisée selon une version modifiée de la Procédure Belzona GSS-9. Les plaques furent recouvertes de Belzona 9411 et utilisées pour mouler une couche épaisse de Belzona 1341 sur les couvercles. Cette procédure permet de réaliser une excellente finition et une parfaite étanchéité.
