# BELZONA ETANCHE UNE BASE DE RESERVOIR

Localisation du client: Centrale électrique, Portland,  
Philadelphie, Etats-Unis

Application: Joints, joints et cales

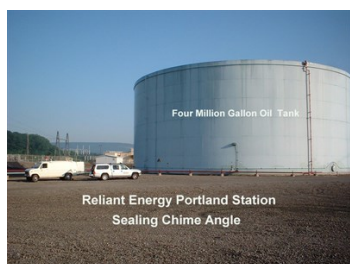
\* 1. Vue du réservoir. 2. L'angle de liaison au sol, avant l'application. 3 & 4. Application terminée.

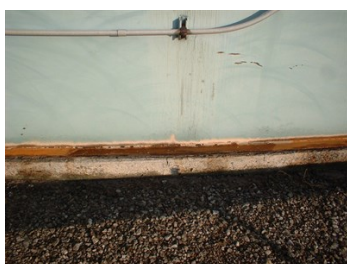
Corrosion au niveau de l'angle de liaison au sol et infiltration d'eau sous le sol du réservoir.
