BELZONA RESTAURE UN PUISARD PAR UN COLLAGE DE PLAQUE

Localisation du client: Plateforme de production en mer, Golfe du Mexique

Fond d'un puisard détérioré par la corrosion externe.

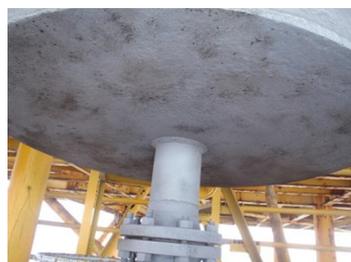
L'exposition aux éléments et les procédures de traitement du pétrole et du gaz avaient entraîné une corrosion sévère sur l'extérieur du fond de ce puisard. Les dommages avaient créé un amincissement des parois ainsi que des perforations.

* 1. Fond de puisard corrodé; 2. Le fond de puisard après le sablage. 3. Nouveau fond fixé en place. 4. Application terminée.
