BELZONA RETIENT DE L'ACIDE SULFURIQUE

ID: 3875

Localisation du client: Usine d'éthanol, Iowa, Etats-Unis

Application: Réservoirs et zones de confinement de produits chimiques

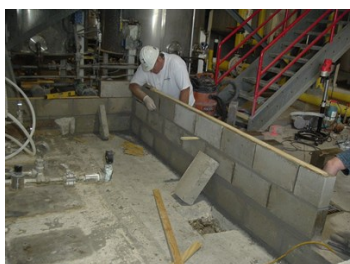
* 1. Blocs en béton appliqués avec l'aide de Belzona 4131. 2. Sol construit en pente. 3. Les pompes de retour en service. 4. Application terminée ,

L'application a été réalisée selon une version modifiée des Procédures Belzona TCC-9 et TCC-15. Des blocs en béton furent mis en place en utilisant Belzona 4131, utilisé comme mortier. Le sol fut ensuite reprofilé et construit en pente de manière à ce que les déversements puissent couler vers le trou d'évacuation. Le sol et les murs furent entièrement revêtus de Belzona 4311.
