# TOUR DE REFROIDISSEMENT REVETUE DE BELZONA 5811 PAR PULVERISATION

ID: 3881

Application: Échangeurs de chaleur

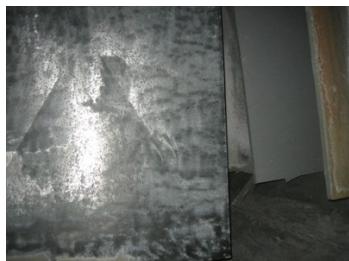
Le revêtement appliqué précédemment se décollait avant que la tour soit remise en service.

\* 1. Le revêtement précédent se détache facilement par sablage. 2. La pompe d'application, prête à l'emploi. 3. Le matériau a été appliqué rapidement par pulvérisation sur 214 m<sup>2</sup>. 4. Les mécanismes de fermeture des portes furent également recouverts. ,
