BELZONA OFFRE UN SOUTIEN DURABLE A UNE CANALISATION

ID: 3884

Industrie: *Gaz de pétrole*
Application: *Vannes, tuyaux et raccords*
Substrat: *Acier*
Des produits: ** Belzona 1121 (Super XL-Metal) ,*

Localisation du client: *Société pétrolière internationale*
Date de la demande: *Février 1997*

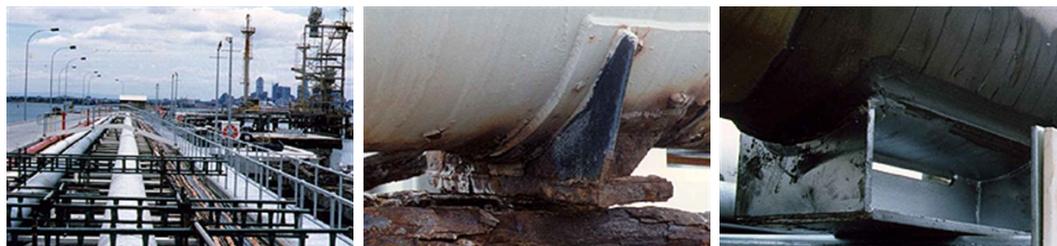
Descriptions des photographies

Sévère corrosion au niveau des supports de canalisation d'origine, au niveau des points de support.

* 1. Vue du terminal. 2. Problème typique de corrosion sur les supports d'origine. 3. Collage en place d'une nouvelle tige de selle, avant de repeindre la canalisation. ,

De nouvelles tiges de selle et de plaques d'usure furent collées en place selon la Procédure Belzona VPF-15.

Souder de nouveaux supports était impossible, à cause du déchargement, à intervalles réguliers, de GPL et de pétrole. Des tests démontrèrent que Belzona 1121 offrit un collage résistant à la corrosion qui aurait nécessité 25 tonnes pour retirer un support.
