MIT BELZONA REPARIERTE KÜHLWASSERPUMPE

ID: 3889

Standort des Kunden: Raffinerie, Texas, USA

Antragsdatum: Herbst 2009

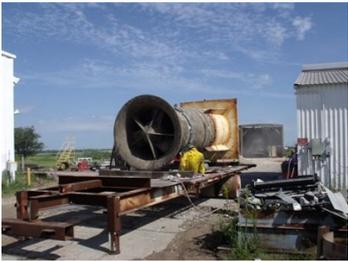
- * 1. Umwälzpumpe ,
- * 2. Beschädigter Saugtrichter ,
- * 3. Mit Belzona 1341 (Supermetalgilde) beschichtetes Laufrad sowie wiederaufgebauter und beschichteter Saugtrichter ,
- * 4. Beschichtung des Druckgehäuses mit Belzona 1341 (Supermetalgilde) ,

Hauptumwälzpumpe der Raffinerie

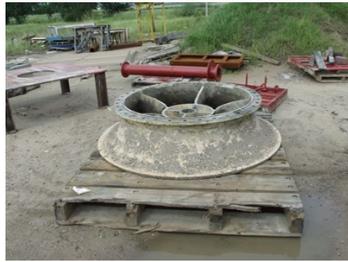
Flächenkorrosion hatte über die Jahre die Leistung der Pumpe beeinträchtigt.

Die Anwendung wurde gemäß den Belzona Know-how System Infoblättern CEP-1 und CEP-3 durchgeführt. Sämtliche Lochfraßschäden wurden mit Belzona 1111 (Super Metal) wiederaufgebaut und anschließend zwei Schichten Belzona 1341 (Supermetalgilde) aufgetragen.
