PUMPENDIFFUSOR MIT KAVITATIONSSCHÄDEN DANK BELZONA WIEDERAUFGEBAUT

ID: 3893

Industrie: Wasser / Abwasser
Anwendung: Kreiselpumpen
Substrat: Gusseisen
Produkte: * Belzona 1111 (Super Metal) ,

Standort des Kunden: Freizeitpark, Virginia, USA
Antragsdatum: März 2009

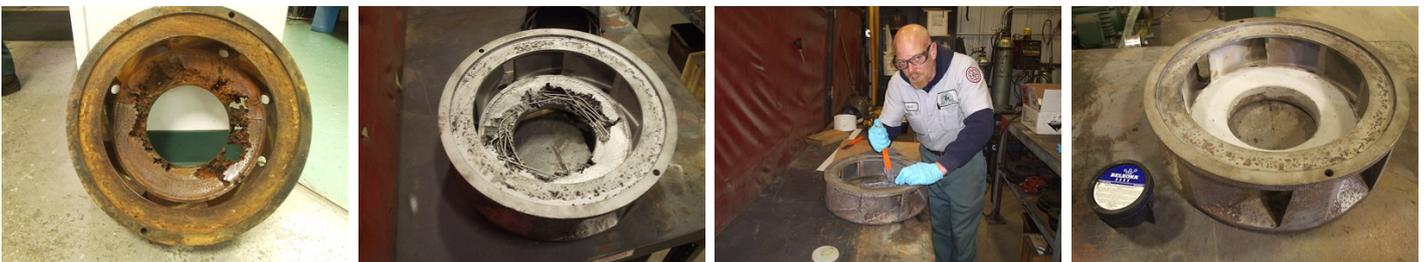
Fotobeschreibungen

Großflächiger Metallverlust aufgrund von Kavitation an Laufrad und Diffusor. Ein neues Laufrad stand zur Verfügung, jedoch kein Diffusor.

- * 1. Stark kavittierter Diffusor. ,
- * 2. Sandgestrahlter Diffusor mit angeschweißten Bewehrungsstäben. ,
- * 3. Anwendung von Belzona 1111 (Super Metal). ,
- * 4. Abgeschlossene Reparatur. ,

Die Anwendung wurde gemäß dem Belzona Know-how System Infoblatt CEP-1 durchgeführt. In die tief kavitierten Flächen wurde Metallbewehrung heftgeschweißt. Anschließend wurde Belzona 1111 (Super Metal) zum Wiederaufbau des verlorenen Substrats aufgetragen. Abschließend wurde das Produkt maschinell auf das ursprüngliche Profil des Diffusors bearbeitet.
