# ROHRAUFLAGER MIT BELZONA REPARIERT

ID: 3894

Standort des Kunden: Internationaler Ölkonzern  
Antragsdatum: Februar 1997

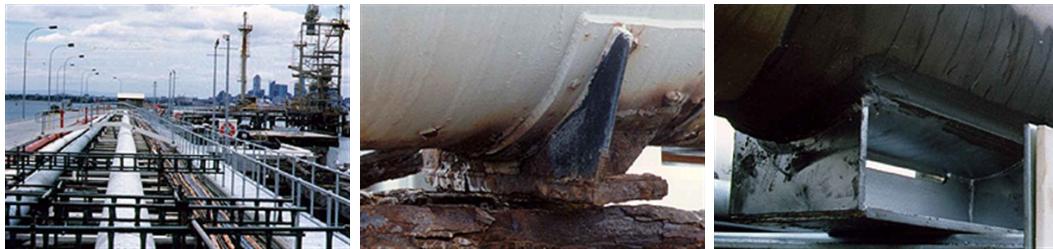
Schwerwiegende Korrosion an Rohrauflagern und Rohren im Bereich der Auflager.

- \* 1.Ansicht des Terminals.,
- \* 2.Typischer Korrosionsschaden an einem Auflager.,
- \* 3.Verklebung eines neuen Auflagers noch vor einem Neuanstrich des Rohrs.,

Die neuen Rohrsättel und Verschleißplatten wurden gemäß dem Belzona Know-how System Infoblatt VPF-15 verklebt.

Ein Anschweißen von neuen Auflagern war nicht möglich, da in regelmäßigen Abständen das von Tankern angelieferte LPG und Öl abgepumpt werden musste. Tests zeigten, dass mit Belzona 1121 (Super XL-Metal) ein korrosionsbeständiger Verbund geschaffen werden konnte, und 25 Tonnen nötig waren, um das Auflager zu lösen.
