# REPARATUR UND SCHUTZ EINES ÖL-WASSER-ABSCHIEDERS MIT BELZONA

ID: 3896

Innenflächen eines Öl-Wasser-Abscheiders einer Offshore-Förderplattform.

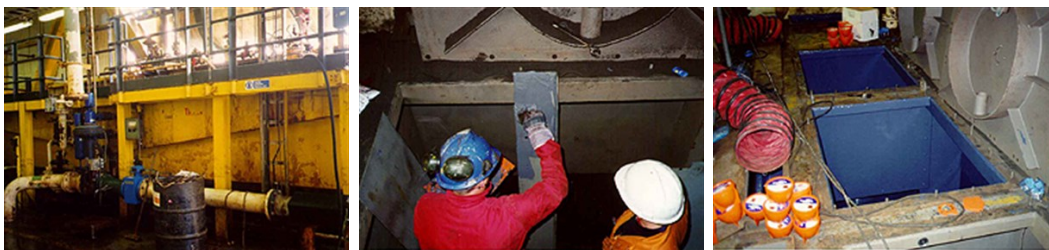
Die ursprüngliche Glasflockenbeschichtung hatte aufgrund der aggressiven Erosionskorrosionsbedingungen versagt, sodass Löcher an der Einheit entstanden waren.

- \* 1. Ansicht des Abscheiders. ,
- \* 2. Verklebung der Verstärkungsplatten über den löchrigen Bereichen. ,
- \* 3. Rundumschutz für die Innenflächen des Abscheiders dank Belzona 1391 (Ceramic HT). ,

Die Anwendung wurde gemäß den Belzona Know-how System Infoblättern TCC-1, TCC-2 und TCC-5 durchgeführt. Über löchrige oder stark von Lochfraß betroffene Bereiche wurden Verstärkungsplatten verklebt und anschließend Belzona 1391 (Ceramic HT) aufgetragen, um den gesamten Bereich vor Erosionskorrosion zu schützen.
