# Belzona repara bomba de vacío

Ubicación del cliente: *Instalación de producción de fosfato de gran tamaño, Egipto*

Bomba de vacío

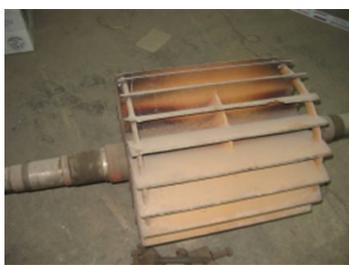
*Erosión-corrosión en el rotor y la carcasa debido al efecto del agua, sustancias químicas y piedra caliza. Los álabes del rotor estaban agrietados y fracturados en muchas zonas.*

- \* Rotor erosionado-corroído ,
- \* Reparaciones en las grietas y fracturas de los álabes del rotor ,
- \* Rotor después de la reparación y revestimiento ,
- \* Carcasa después de la reparación y revestimiento ,

La reparación se llevó a cabo por una fracción del coste de reemplazo y el rodete fue protegido contra el ciclo de erosión-corrosión mediante el sistema Belzona Ceramic Metal.
