GROSSE FLUSSWASSERPUMPE MIT BELZONA GESCHÜTZT

ID: 3900

Standort des Kunden: *Petrochemieanlage, South Louisiana, USA*

Anwendung: *Kreiselpumpen*

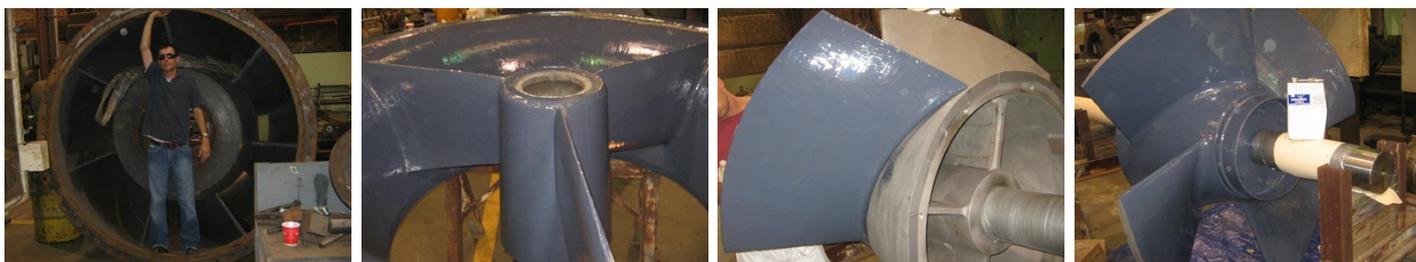
Fotobeschreibungen

Die Pumpe wies aufgrund der im Flusswasser enthaltenen Feststoffe Erosionsschäden auf.

- * 1. GröÙe der Pumpe. ,
- * 2. Reparierter Saugdiffusor. ,
- * 3. Beginn der Arbeiten am Laufrad. ,
- * 4. Laufrad vollstündig geschützt. ,

Die Anwendung wurde gemäß den Belzona Know-how System Infoblättern CEP-1, CEP-3 und CEP-5 durchgeführt.

Eine neue Pumpe hätte 250.000 USD gekostet; die Lieferzeit hätte 6 Monate betragen. Dank Belzona konnte die Pumpe innerhalb einer Woche repariert und wieder in Betrieb genommen werden. Durch das erosionskorrosionsbeständige Belzona 1321 (Ceramic S-Metal) hat die reparierte Pumpe darüber hinaus eine längere Lebensdauer als eine neue Pumpe.
