# Reconstrucción Belzona de una bomba de vacío

ID: 3903

Bomba de vacío Siemens Elmo de un filtro de tambor

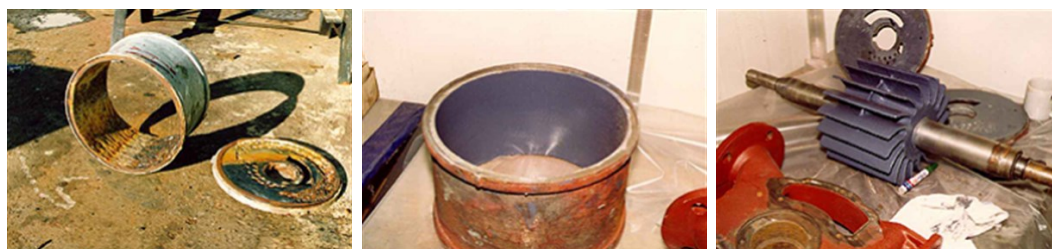
Severa erosión-corrosión en los platos válvula, cuerpo y rotor de la bomba, causada por mala calidad de sellado de agua que resultó en corrosión, junto con arrastre de tierra de diatomeas que resultó en abrasión.

- \* Grado de erosión-corrosión evidente en los platos válvulas y cuerpo de la bomba ,
- \* Cuerpo de la bomba restaurado ,
- \* El rotor revestido con los platos válvulas reformados en el fondo de la imagen ,

La aplicación se realizó de acuerdo con los folletos Belzona de Sistema Know-How PDP-5 y FBC-11. Los platos válvula fueron restaurados, recuperando mediante moldeo sus dimensiones correctas. Áreas críticas del cuerpo de la bomba fueron también restauradas y mecanizadas antes de aplicar un revestimiento de Belzona® 1321.
