REPARATUR VON ZWEI GROSSEN DIFFUSORPUMPEN MIT BELZONA

ID: 3907

Standort des Kunden: Kraftwerk, Nordirland

Anwendung: Kreiselpumpen

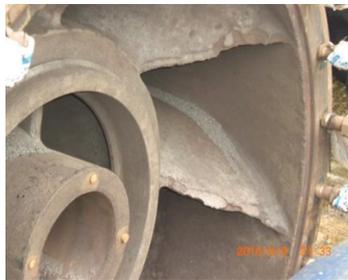
1. Eine der Diffusorpumpen nach Demontage. ,
2. Beschädigte Diffusorscheufeln. ,
3. Beschichtete Diffusorscheufeln. ,
4. Beschichtung mit Belzona 1341 (Supermetalglide) an der Innen- und Belzona 5811 (Immersion Grade) an der Außenseite.
