# PUMPE MIT BELZONA WIEDERAUFGEBAUT

ID: 3911

Industrie: Wasser / Abwasser  
Anwendung: Kreiselpumpen  
Substrat: Gusseisen  
Produkte: \* Belzona 1311 (Ceramic R-Metal) ,  
\* Belzona 1321 (Ceramic S-Metal) ,

Standort des Kunden: Wasserwerk, Ägypten  
Antragsdatum: Dezember 2004

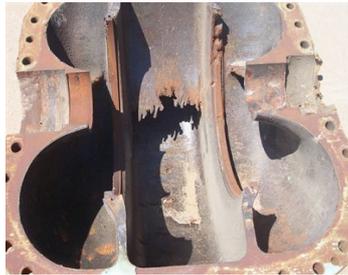
Die vier Pumpen wiesen starke Erosions- und Korrosionsschäden auf, sodass der Durchfluss beeinträchtigt wurde.

- \* 1. Ansicht der vier beschädigten Pumpen. ,
- \* 2. Pumpe und Strömungsteiler mit Erosionskorrosionsschäden. ,
- \* 3. Wiederaufbau der erodierten Bereiche im Inneren der Pumpe. ,
- \* 4. Abgeschlossene Anwendung. ,

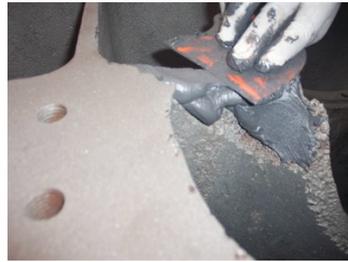
Die Leistung des Wasserwerks war aufgrund der Schäden an den Strömungsteilern und den Spaltringsitzen der vier Pumpen vermindert worden. Anstelle eines kostspieligen Ersatzes wurden die Pumpen mit Belzona repariert und vor zukünftigen Schäden geschützt und dadurch die volle Leistung des Wasserkraftwerks wiederhergestellt.
