Bomba centrífuga en un crucero reconstruida con Belzona

ID: 3913

Industria: Marina

Bomba centrífuga de circulación de agua principal

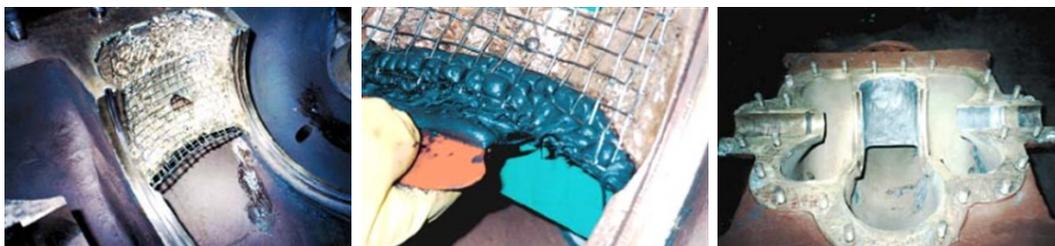
Descripciones de fotografías

Severo daño por erosión/corrosión, evidenciado por más de una docena de pequeños orificios, y un gran agujero en la carcasa, así como pérdida de hasta 5 cm del espolón. Los asientos de los anillos de desgaste se mostraban también erosionados en la misma área.

- * Carcasa y espolón de la bomba después del granallado y fijado de la malla de metal expandido. Preste atención al orificio en el centro del espolón ,
- * Belzona® 1311 aplicado con presión en la malla y en el perfil de la superficie del metal ,
- * Aplicación finalizada. Borde del espolón y orificios en la carcasa reparados. El área de sellado y las ranuras de los asientos reconstruidas en la parte derecha. ,

La aplicación se realizó de acuerdo con los folletos Belzona de Sistema Know-How CEP-1, CEP-2 y CEP-6.

La embarcación estaba en proceso de ser vendida y sin esta rápida reparación (completada durante un fin de semana), esta venta de millones de dólares hubiera sido cancelada. Los costos de reemplazo hubieran sido 10.000 dólares aproximadamente, con un tiempo de parada extenso.
