# SCHUTZ EINES BUTANTANKSOCKELS MIT BELZONA

ID: 3918

Standort des Kunden: *Internationaler Erdölkonzern, Australien*  
Antragsdatum: *2002*

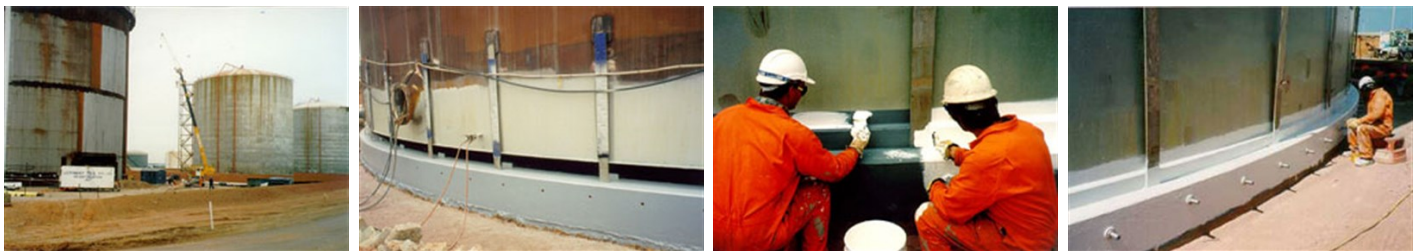
## Fotobeschreibungen

*Korrosion am Tanksockel und notwendige Erneuerung der Holzstützen.*

- \* 1. Ansicht des Tanks. ,
- \* 2. Vorbereitung von Tank und Sockel; Tank zur Installation der neuen Holzstützen hochgebockt. ,
- \* 3. Anwendung in Gang. ,
- \* 4. Abschluss der Anwendung. ,

Die Anwendung wurde gemäß dem Belzona Know-how System Infoblatt GSS-3 durchgeführt.

Dank der Belzona Lösung konnte der Übergang zwischen Tank und Sockel mit einem flexiblen, wasserfesten und gleichzeitig mikroporösen System abgedichtet und langfristig vor Korrosion geschützt werden.
