BEI ANSPRUCHSVOLLEN BEDINGUNGEN FÄLLT DIE WAHL ERNEUT AUF BELZONA 3211 (LAGSEAL)

ID: 3919

Anwendung: *Tanks und Eindämmungsbereiche für Chemikalien*

Beschichtung auf einem isolierten Lagertank für Natriumhydroxid.

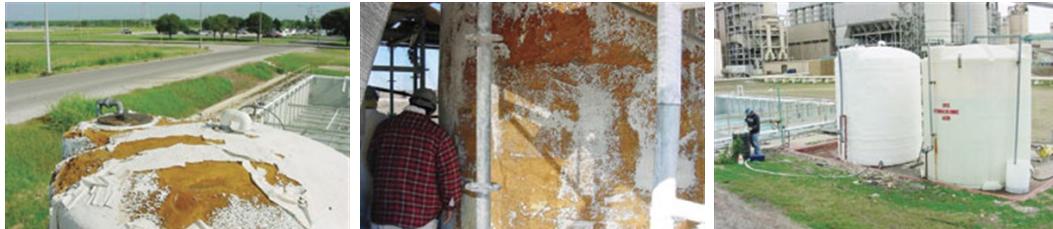
Fotobeschreibungen

- * 1. Ansicht vom angrenzenden Süretank ,
- * 2. Oberflüchenvorbereitung ,
- * 3. Auftrag von Belzona 3211 (Lagseal) ,

Belzona 3211 (Lagseal) hielt den anspruchsvollen Bedingungen acht Jahre lang sehr gut stand. Dämpfe aus einem angrenzenden Säuretank kondensierten auf dem Lagertank und führten zum rapiden Verschleiß der bisherigen Beschichtung.

Nach Entfernen der alten Beschichtung wurde die Anwendung gemäß dem Belzona Know-how System Infoblatt TCC-4 durchgeführt.
