# Belzona reconstruye asientos de anillos de desgaste

ID: 3929

Ubicación del cliente: *Central eléctrica, Oklahoma, Estados Unidos*

Solicitud: *Bombas centrífugas*

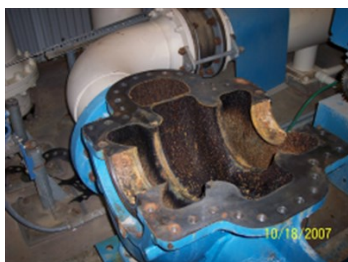
*Severa erosión y corrosión*

- \* Bomba a reconstruir ,
- \* Preparación de superficie ,
- \* Anillos de desgaste utilizados como moldes para la reconstrucción con Belzona® 1311 ,
- \* Raspadores utilizados para finalizar la aplicación ,
