# Bomba reparada con Belzona dura seis veces más que una bomba nueva

Ubicación del cliente: *Fábrica de pulpa y papel en Thunder Bay, Ontario, Canadá*

Solicitud: *Bombas centrífugas*

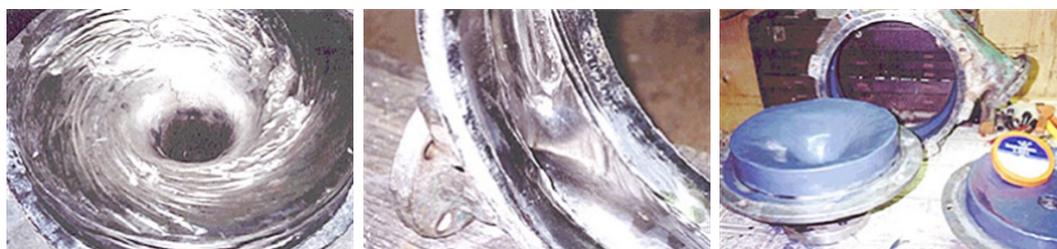
*El material abrasivo estaba deteriorando el acero inoxidable y duraba tan sólo seis o siete meses, con un coste de \$14.000 por reemplazo.*

- \* Acero dañado en el plato lateral ,
- \* Carcasa de succión final erosionada ,
- \* Bomba de lodo de cal reconstruida y revestida ,

Bomba de lodo de cal, de acero inoxidable 316

La aplicación se realizó de acuerdo con los folletos Belzona de Sistema Know-How CEP-3 y CEP-5.

La reparación duraba generalmente siete ciclos (de tres a tres años y medio), de lo contrario la bomba de \$14.000 debía ser reemplazada dos veces al año.
