Reparación Belzona en bomba de dos etapas

ID: 3934

Bomba centrífuga de dos etapas (Modelo 3B200x2)

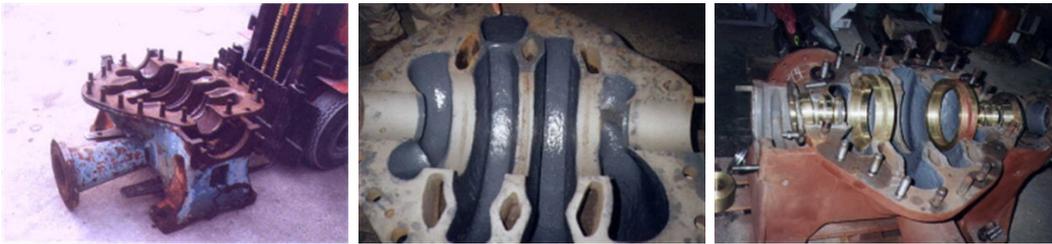
Descripciones de fotografías

Erosión, desgaste y corrosión de los elementos sellantes y de la carcasa de la bomba.

- * Superficie de la bomba antes de la preparación ,
- * Belzona® 1321 aplicado sobre la superficie granallada ,
- * Reconstrucción de los asientos de los anillos de sellado y los asientos de los rodamientos por moldeo ,

La aplicación se realizó de acuerdo con los folletos Belzona de Sistema Know-How CEP-1 y CEP-2.

La bomba fue revestida sin necesidad de mecanizado y ahorró tiempo y dinero frente a reparaciones convencionales o reemplazo.
