Restauración de rodete de bronce con Belzona

ID: 3935

Rodete de bomba de agua de refrigeración

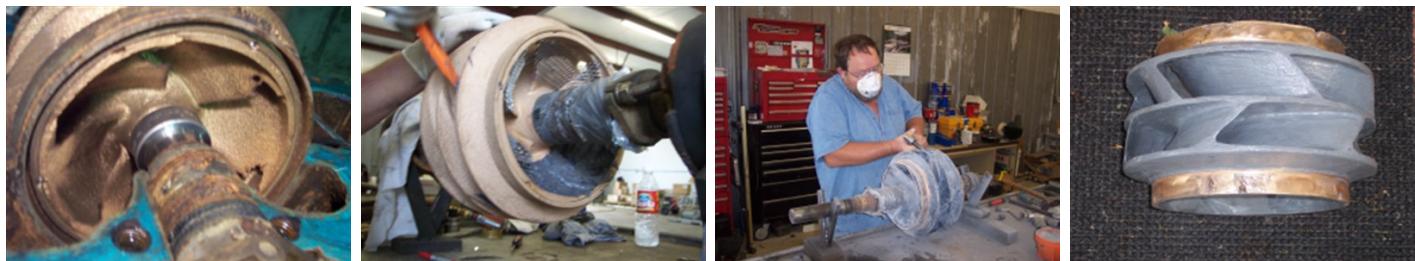
Descripciones de fotografías

Este rodete de bomba, uno de cuatro, funcionaba 24 horas al día y se había erosionado hasta el punto de necesitar ser reemplazado.

- * Primera inspección mostrando el grado del daño por erosión ,
- * Malla colocada y reconstrucción en proceso ,
- * Amolado para recuperar el contorno ,
- * Rodete reconstruido y listo para poner en servicio ,

La aplicación se realizó de acuerdo con los folletos Belzona de Sistema Know-How CEP-1 y CEP-3 y CEP-5. Se utilizó una malla de acero inoxidable para reformar los álabes. Después de ser reconstruido, devuelto a su perfil original y revestido, el rodete fue reequilibrado.

El tiempo de parada era un factor crítico en esta aplicación. Aunque un rodete de reemplazo podría haber sido enviado en 6 días, hubiese requerido mecanizado. La aplicación Belzona se completó en 3 días.
