BELZONA SCHÜTZT AMIN-STRIPPER

ID: 3937

Industrie: Chemie & Petrochemie
Anwendung: Tanks und Eindämmungsbereiche für Chemikalien
Substrat: Unlegierter Stahl
Produkte: * Belzona 1511 (Super HT-Metal) ,
* Belzona 1591 (Ceramic XHT) ,

Standort des Kunden: Petrochemieunternehmen, Ägypten
Antragsdatum: 2008

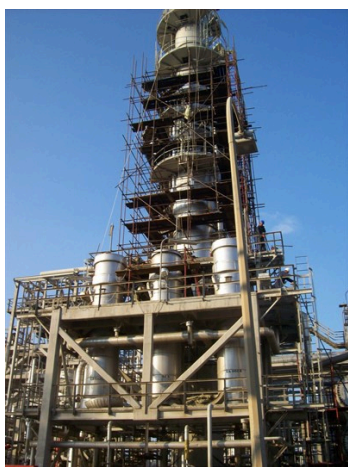
Korrosion hatte zur Ausdünnung der Stripperwand geführt, sodass der Stripper außer Betrieb genommen werden musste.

- * 1. Ansicht des Abscheiderturms. ,
- * 2. Oberflächenvorbereitung durch Sandstrahlen. ,
- * 3. Anwendung von Belzona 1511 (Super HT-Metal). ,
- * 4. Abgeschlossene Anwendung nach Fehlstellenprüfung. ,
