# 20 JAHRE ALTE PUMPENBESCHICHTUNG MIT BELZONA

Industrie: Leistung  
Anwendung: Kreiselpumpen  
Substrat: Gusseisen  
Produkte: \* Belzona 1321 (Ceramic S-Metal) ,

Standort des Kunden: Kraftwerk, Yates, Texas, USA  
Antragsdatum: 1988

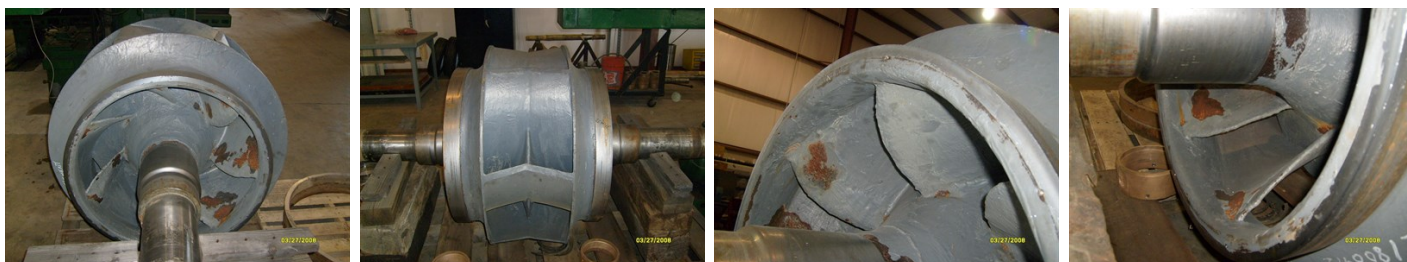
- \* 1. ☐ Kavitationsschaden. ,
- \* 2. ☐ Schaufeln fast wie neu. ,
- \* 3. ☐ Nahaufnahme &ouml;rtlich begrenzter Kavitationssch&auml;den &ndash; keine Korrosionsunterwanderung unterhalb der Beschichtung. ,
- \* 4. ☐ Nahaufnahme &ouml;rtlich begrenzter Kavitationssch&auml;den &ndash; keine Korrosionsunterwanderung unterhalb der Beschichtung. ,

Bei einer Inspektion wurde festgestellt, dass sich das beschichtete Laufrad bis auf einige kleine Kavitationsschäden in einem ausgezeichneten Zustand befand. Beschichtete Pumpen erwiesen sich als sehr viel beständiger als unbeschichtete, sodass Instandhaltungskosten und Stillstandzeiten reduziert werden konnten.

Die Anwendung wurde gemäß dem Belzona Know-how System Infoblatt CEP-3 durchgeführt.
