SAMMELBEHÄLTER MIT BELZONA-KALTVERKLEBUNG REPARIERT

ID: 3941

Industrie: Ölbenzin

Standort des Kunden: Offshoreförderplattform, Golf von Mexiko

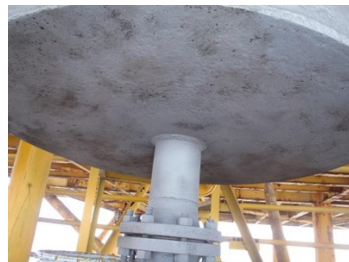
Die Außenseite des Sammelbehälterbodens wies aufgrund von Witterungseinflüssen und Betriebsbedingungen schwerwiegende Korrosionsschäden in Form von Wandausdünnungen und Löchern auf.

- * 1. Korrodiertes Tankboden.
- * 2. Sammelbehälterboden nach Sandstrahlen.
- * 3. Fixierung des neuen Bodens mittels Hebevorrichtung.
- * 4. Abgeschlossene Verklebung.
