SAMMELBEHÄLTER MIT BELZONA-KALTVERKLEBUNG REPARIERT

Industrie: Ölbenzin

Standort des Kunden: Offshoreförderplattform, Golf von Mexiko

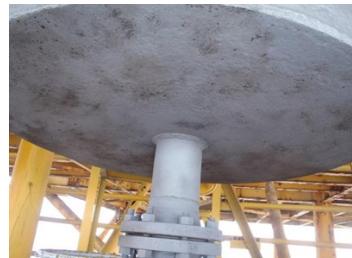
Die Außenseite des Sammelbehälterbodens wies aufgrund von Witterungseinflüssen und Betriebsbedingungen schwerwiegende Korrosionsschäden in Form von Wandausdünnungen und Löchern auf.

- * 1. Korrodiertes Tankboden. ,
- * 2. Sammelbehälterboden nach Sandstrahlen. ,
- * 3. Fixierung des neuen Bodens mittels Hebevorrichtung. ,
- * 4. Abgeschlossene Verklebung. ,
