# KALTREPARATURLÖSUNG FÜR ROHRLEITUNGEN MIT BELZONA

**Industrie:** Ölbenzin  
**Anwendung:** Valves, Pipes and Fittings  
**Substrat:** Unlegierter Stahl  
**Produkte:** \* Belzona 1121 (Super XL-Metal) ,  
\* Belzona 5811 (Immersion Grade) ,

**Standort des Kunden:** Raffinerie, Frankreich  
**Antragsdatum:** 2006

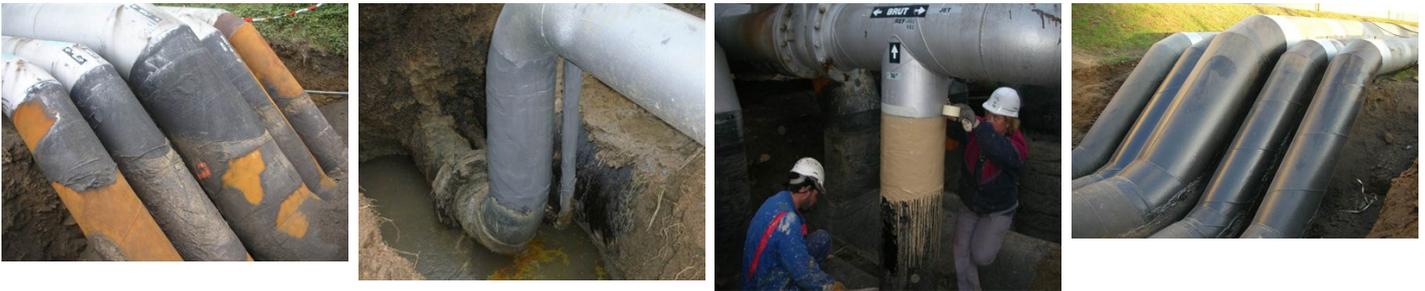
## Fotobeschreibungen

Die zuvor aufgetragene Beschichtung hatte versagt, sodass an den Rohrleitungen schwerwiegende Korrosionsschäden entstanden waren.

- \* 1. Versagen der vorhandenen Beschichtung. ,
- \* 2. Reparatur mit Belzona 1121 (Super XL-Metal) . ,
- \* 3. Zusätzlicher Korrosionsschutz durch Belzona 5811 (Immersion Grade) . ,
- \* 4. Abgeschlossene Reparatur. ,

Nach der Oberflächenvorbereitung durch Hochdruckstrahlen wurde die Anwendung gemäß dem Belzona Know-how System Infoblatt VPF-11a durchgeführt.

Eine Reparatur mittels Heißenarbeiten war aufgrund der gegebenen Bedingungen nicht möglich. Dank der kaltaufgetragenen Belzona Lösung, die aus einem „Sandwich“-Material aus Belzona-Harzen und Armierungsgewebe bestand, konnte der Kunde die Rohre auf effektive Weise reparieren und schützen. Die Reparatur wurde 2011 erneut inspiziert und befand sich weiterhin in einem einwandfreien Zustand. Seit 2006 hat der Kunde eine Reihe weiterer Rohre mithilfe desselben Verfahrens repariert.
