Belzona reconstruye bomba de elevación

ID: 3947

Ubicación del cliente: Planta de aguas residuales, Oklahoma, Estados Unidos

Solicitud: Bombas centrífugas

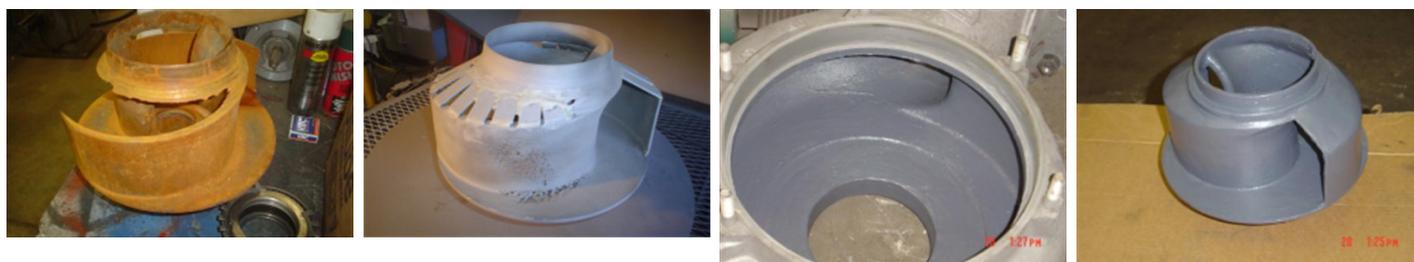
Descripciones de fotografías

La bomba había perdido rendimiento y necesitaba ser retirada. El modelo era extranjero y se necesitaban cuatro semanas para recibir las piezas de repuesto.

- * Rodete erosionado ,
- * Rodete reforzado y granallado ,
- * Carcasa granallada y revestida ,
- * Rodete después del equilibrado y reconstrucción ,

La aplicación se realizó de acuerdo con los folletos Belzona de Sistema Know-How CEP-1, CEP-3 y CEP-5.

El rodete y la carcasa se reconstruyeron en un taller local utilizando Belzona, lo que supuso un 40% del coste de una bomba nueva. El cliente comunicó que una vez reinstalada la bomba, la válvula antirretorno nunca había subido tanto.
