# Revestimiento Belzona en bomba transportadora Byron Jackson

ID: 3955

Industria: Gas de petróleo  
Solicitud: Bombas centrífugas  
Sustrato: Fundición  
Productos: \* Belzona® 1311 (Ceramic R-Metal) ,  
\* Belzona® 1391 (Ceramic HT) ,

Ubicación del cliente: Compañía petrolera, Arabia Saudí  
Fecha de aplicación: Agosto 2007

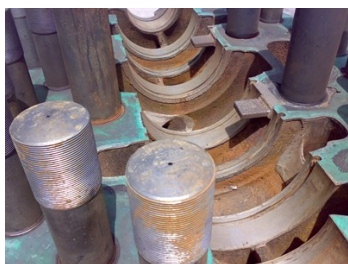
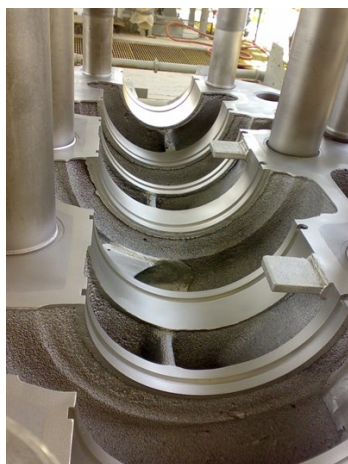
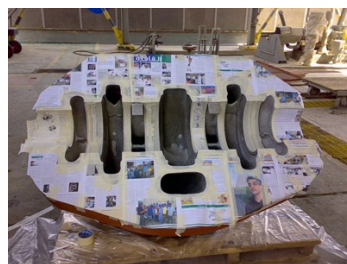
Erosión en la superficie de la bomba causada por agua de mar y entrada de arena durante la operación de transporte.

- \* Antes del granallado ,
- \* Después del granallado mostrando la evidente picadura de la superficie ,
- \* Reconstrucción con Belzona® 1311 ,
- \* Aplicación finalizada con Belzona® 1391 ,

Erosión en la superficie de bomba multi-etapa

La aplicación se realizó de acuerdo con los folletos Belzona de Sistema Know-How CEP-3 y CEP-5.
