Belzona repara rotor de turbina hidroeléctrica

Industria: *Energía*
Solicitud: *Bombas centrífugas*
Sustrato: *Fundición*
Productos: ** Belzona® 1311 (Ceramic R-Metal) ,*
** Belzona® 1321 (Ceramic S-Metal) ,*
** Belzona® 1341 (Supermetalgilde) ,*

Ubicación del cliente: *Planta hidroeléctrica, Estados Unidos*
Fecha de aplicación: *Mayo 2007*

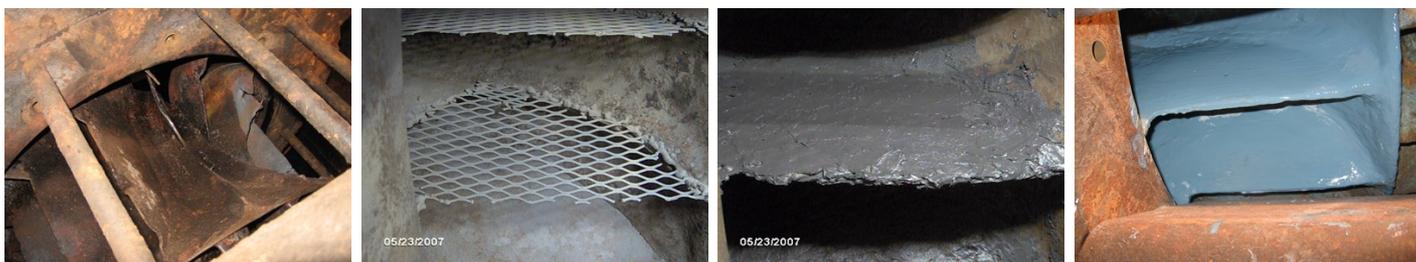
- * Álabe del rodete dañado ,
- * Metal expandido soldado ,
- * Álabe reconstruidos con Belzona® 1311 ,
- * Aplicaci&ocute;n finalizada después de revestir el rodete ,

La paleta predirectriz se afloj&ocaron; y cay&ocaron; en la turbina rompiendo tres &alabes del rotor

La aplicaci&ocaron;n se realiz&ocaron; de acuerdo con los folletos Belzona de Sistema Know-How CEP-1 y CEP-3. Se sold&ocaron; metal expandido antes de proceder a la reconstrucci&ocaron;n con Belzona® 1311. A continuaci&ocaron;n, se revisti&ocaron; todo el rotor.
