Campanas de succión reconstruidas con Belzona

ID: 3959

Solicitud: *Bombas centrífugas*

Campanas de succión de dos bombas de refrigeración de agua

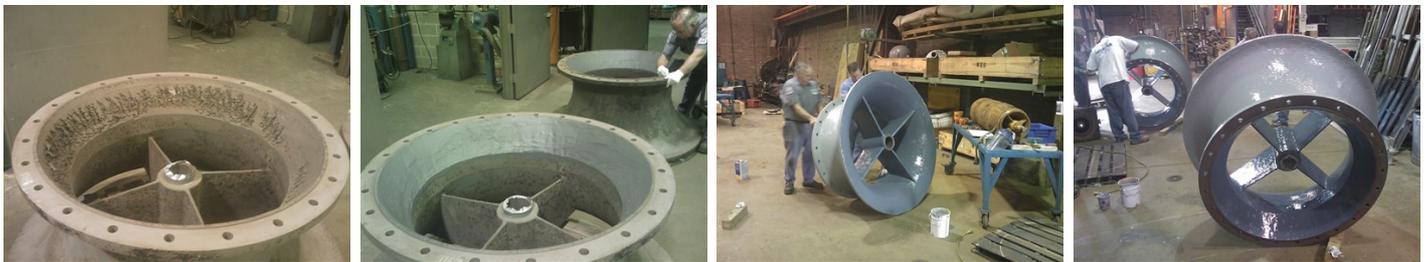
Descripciones de fotografías

La erosión causó serias pérdidas de material creando agujeros en el sustrato. El cliente se planteaba reemplazar el equipo debido a la pérdida de eficiencia y tiempos de parada no previstos.

- * Erosión evidente ,
- * Aplicación de Belzona® 1311 ,
- * Aplicación de Belzona® 1321 en las superficies internas ,
- * Aplicación de Belzona 5811 en las superficies externas ,

Las campanas se granallaron para conseguir un perfil y limpieza de superficie adecuados. La aplicación se realizó de acuerdo con los folletos Belzona de Sistema Know-How CEP-3, CEP-4 y CEP-5. Se aplicó Belzona® 1311 para reconstruir las dimensiones originales de la carcasa. Las superficies internas se revistieron con Belzona® 1321 y las externas con Belzona® 5811.
