Difusor de bomba con cavitación restaurado con Belzona

ID: 3960

Solicitud: *Bombas centrífugas*

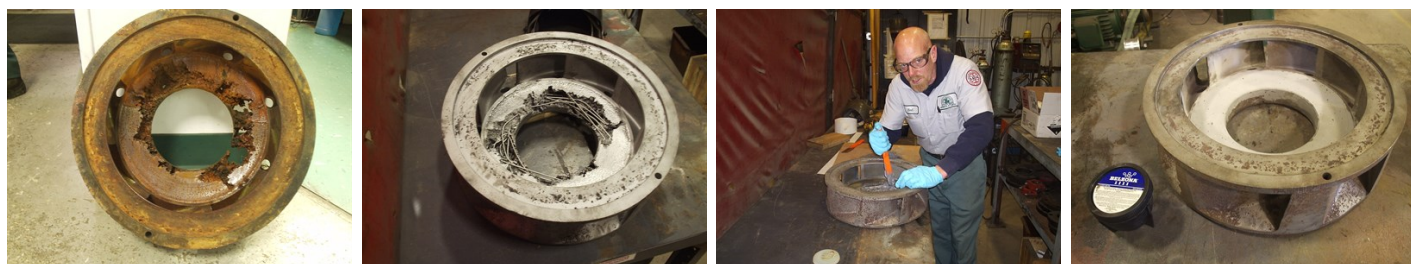
Descripciones de fotografías

La cavitación causó una severa pérdida de metal en el rodete y difusor de la bomba. El cliente consiguió un nuevo rodete pero no un nuevo difusor de reemplazo.

- * Difusor severamente afectado por cavitación ,
- * Difusor granallado y metal de refuerzo soldado ,
- * Aplicación de Belzona® 1111 ,
- * Aplicación finalizada ,

La aplicación se realizó de acuerdo con el folleto Belzona de Sistema Know-How CEP-1. Se soldó metal de refuerzo en las áreas severamente afectadas por cavitación. Se aplicó Belzona® 1111 para restaurar la pérdida de metal y se mecanizó hasta alcanzar las dimensiones originales del difusor.
