Revestimiento de bomba de 20 años de antigüedad con Belzona

ID: 3969

Bomba de refrigeración de agua en una central eléctrica a carbón

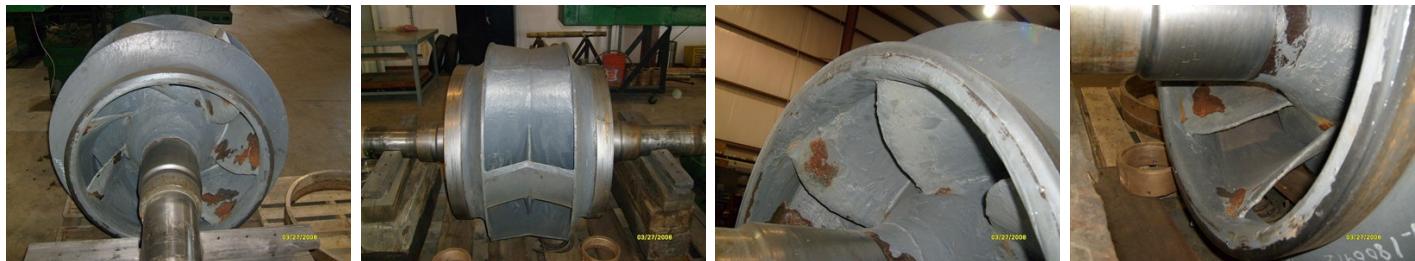
Descripciones de fotografías

- * Daños por cavitación ,
- * Labes en un estado parecido a nuevo ,
- * & 4. Vista cercana de los daños localizados por cavitación. Notese que no se ha formado corrosión bajo el revestimiento. ,

La inspección del rodamiento revestido mostró que se encontraba en buenas condiciones, con sólo pequeñas áreas con daños por cavitación. Las bombas revestidas han probado durar más que las bombas sin revestir, minimizando los costes de mantenimiento y paradas.

Industria: Energía
 Solicitud: Bombas centrífugas
 Sustrato: Fundición
 Productos: * Belzona® 1321 (Ceramic S-Metal),
