Belzona restaura las tolerancias críticas de una bomba de vacío de anillo líquido

ID: 3971

Industria: *Papel de pulpa*

Solicitud: *Ventiladores, Sopladores y Compresores*

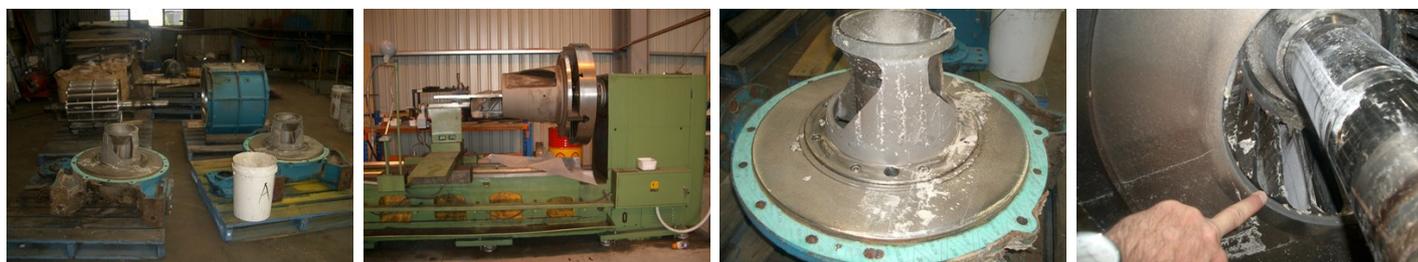
Descripciones de fotografías

La bomba está sujeta a corrosión y restos arrastrados de pulpa de papel. La tolerancia entre el diámetro externo del cono y el estrechamiento interno del rotor no era correcta debido al desgaste de la brida del cono, claramente visible cerca de los agujeros de los pernos.

- * Bomba de vacío de la acería desmontada ,
- * Cono de bomba de vacío de 396 m³/h antes de la aplicaciín ,
- * Cono de acero inoxidable reparado con Belzona® 1111 despuís de 4 años en servicio ,
- * El rotor de acero inoxidable muestra un desgaste significativo, mientras que el material Belzona® 1111 aplicado al cono adyacente no muestra daños. ,

La aplicación se realizó de acuerdo con el folleto Belzona de Sistema Know-How FBC-10. El cono de acero inoxidable de esta bomba se reconstruyó con Belzona® 1111 y se mecanizó hasta alcanzar sus dimensiones y ángulo de estrechamiento originales.

El cono de la bomba fue inspeccionado después de 4 años en servicio. A pesar de las agresivas condiciones de operación, Belzona® 1111 no mostraba señales visuales de desgaste. El rotor de acero inoxidable mostraba un desgaste significativo mientras que el material Belzona® 1111 aplicado en la parte adyacente (del cono) no mostraba daños.
