Belzona combate un problema serio de desgaste en una bomba de vacío

ID: 3972

Industria: *Papel de pulpa*

Ubicación del cliente: *Fábrica de papel, Australia*

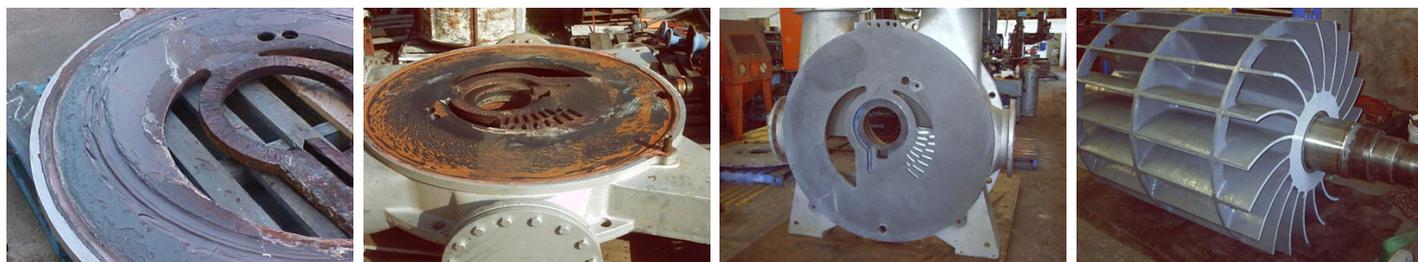
Descripciones de fotografías

Una de las bombas fue retirada de servicio e inspeccionada. Al desmontar la bomba, se detectó que el exceso de materia arrastrada del proceso había causado un daño importante por erosión y corrosión en los componentes de la bomba y se habían perdido las tolerancias críticas.

- * Plato desgastado ,
- * Cabeza desgastada ,
- * Plato completado ,
- * Rotor completado ,

La aplicación se realizó de acuerdo con los folletos Belzona de Sistema Know-How FBC-2, FBC-5 y FBC-10.

La primera bomba fue reparada y protegida con Belzona a finales de 2002 y puesta de nuevo en servicio. En diciembre de 2003, una inspección interna de la bomba reveló que el material Belzona se encontraba intacto y estaba proporcionando una protección completa a la misma. Debe considerarse que no se produjo ningún cambio en el proceso y que una de las bombas sin proteger estaba prácticamente destruida en menos de 12 meses. Las bombas tratadas con Belzona permanecieron en servicio aproximadamente 6 años antes de necesitar mantenimiento y ninguna bomba ha necesitado ser reemplazada. En este caso, Belzona proporciona una vida en servicio a la bomba 6 veces más larga que la de una bomba nueva.
