Belzona repara el tejado de una prestigiosa universidad

Industria: Edificios y Estructuras
Solicitud: Áreas problemáticas del techo
Sustrato: Tela asfáltica
Productos: * Belzona® 3111 (Flexible Membrane),

Ubicación del cliente: Biblioteca de la universidad, Reino Unido
Fecha de aplicación: Verano de 2010

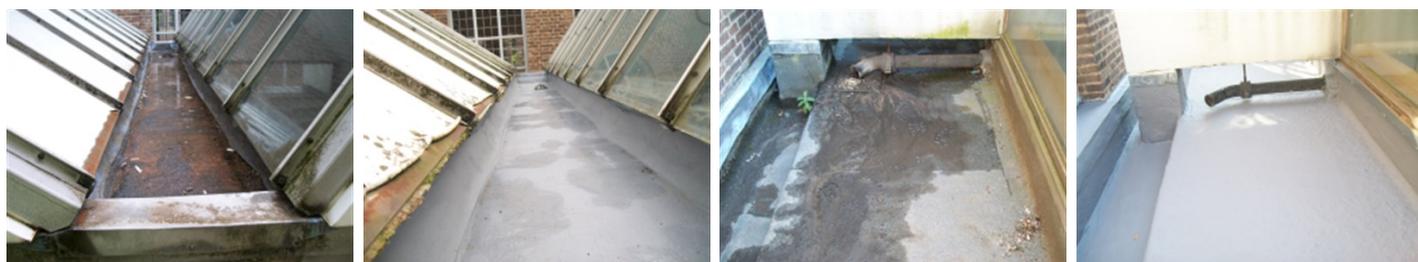
- * Canaleta dañada previo a la aplicación ,
- * Canaleta revestida con Belzona® 3111 ,
- * Área con filtración de agua ,
- * Tejado revestido con Belzona® 3111 ,

La tela asfáltica y las canaletas estaban en pésimas condiciones. En varias áreas se filtraba agua directamente a la biblioteca utilizada por los estudiantes, y donde se guardaban numerosos libros de gran valor histórico.

La aplicación se llevó a cabo de acuerdo con el folleto Belzona de Sistema Know-How RPA-1, RPA-6 y RPA-8

La universidad había tenido problemas anteriormente, dadas las quejas de los estudiantes por el olor y las náuseas causadas por los productos a base de disolvente utilizados para reparar otros tejados de la universidad. Se aplicó el sistema Belzona® 3111 completamente reforzado, sin interrumpir el uso habitual de la biblioteca.
