# La vieja aplicación Belzona armoniza con la nueva reparación Belzona realizada años después.

Ubicación del cliente: *Instalación ferroviaria en Saint Paul, Minnesota, Estados Unidos*

Solicitud: *Áreas problemáticas del piso*

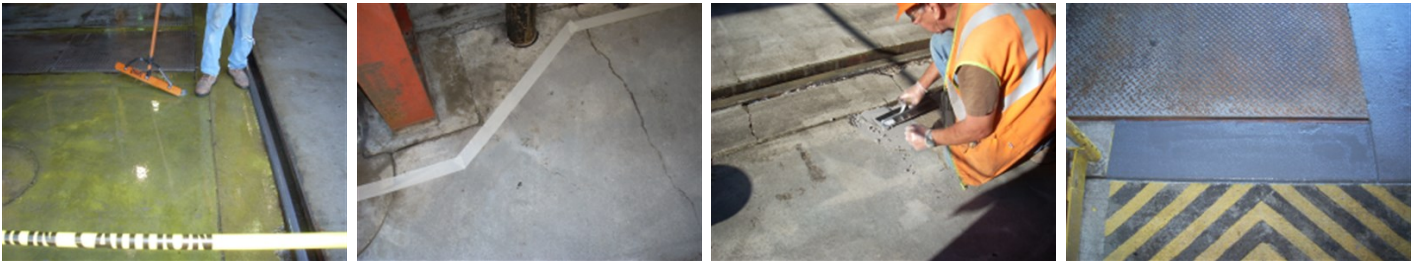
*El suelo se cubría de combustible y agua causando riesgo por resbalones. Además, el método de limpieza empleado comenzaba a atacar al concreto.*

- \* Preparación de la superficie ,
- \* Delimitación del área a tratar ,
- \* Recubrimiento de los agujeros antes de realizar la aplicación ,
- \* La vieja reparación de la rampa con Belzona® 4411 armoniza con la reparación del suelo del almacén con Belzona® 5231 ,

Las rampas reparadas 12 años antes se encontraban en buenas condiciones, ahorrando tiempo y dinero en reparaciones. El suelo

probó ser seguro, así como fácil y rápido de limpiar.
