BELZONA RECUPERA BASE DE ACIONAMENTO DE MOINHO DE COQUE

ID: 4005

Localização do cliente: Produtora de Alumínio, MA, Brasil
Data de aplicação: Julho, 2006

Base de acionamento do moinho de bolas

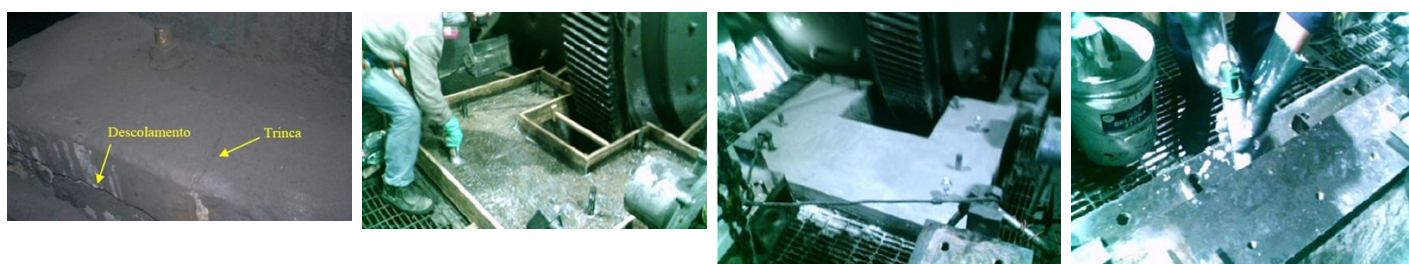
Descrições da fotografia

A base de acionamento do moinho estava com o grouting de nivelamento apresentando esmagamento, trincas e perdas de seção. Com isso, o equipamento perdeu parcialmente a área de apoio, levando ao aumento dos esforços horizontais e verticais nos chumbadores que acabaram cisalhando-se, contribuindo para o aumento da vibração do equipamento.

- * Base do acionamento esmagada, com trincas e perda de seção ,
- * Aplicação de Belzona 4911 em toda a superfície da base ,
- * Base totalmente recuperada com Belzona 4111 ,
- * Aplicação de Belzona 4111 e Belzona 4151 por injeção ,

A aplicação foi realizada com base nos Folhetos do Sistema Belzona Know-How FPA-10 e FPA-1. Primeiramente foi retirado todo o grouting existente. A superfície da base foi preparada com lixadeira industrial e, após a limpeza, foi condicionada com Belzona 4911 e aplicado Belzona 4111. Após a preparação, a estrutura metálica foi instalada sobre a base e nivelada com calços e porcas nos chumbadores, seguiu-se com aplicação de Belzona 4111 e Belzona 4151 pela técnica de injeção. Condições de serviço: Temperatura: 30 a 40°C - Sistema seco.

O Sistema Belzona proporcionou reparo rápido com o mínimo de tempo de inatividade: 9 horas. Evitou onerosas reconstruções estruturais. Redução de vibração: Antes da aplicação: 19,69 mm/s e depois da aplicação: 1,98 mm/s.
