Belzona® 1591 protege intercambiador de calor

ID: 4006

Ubicación del cliente: Refinería, Omán
Fecha de aplicación: Enero 1999

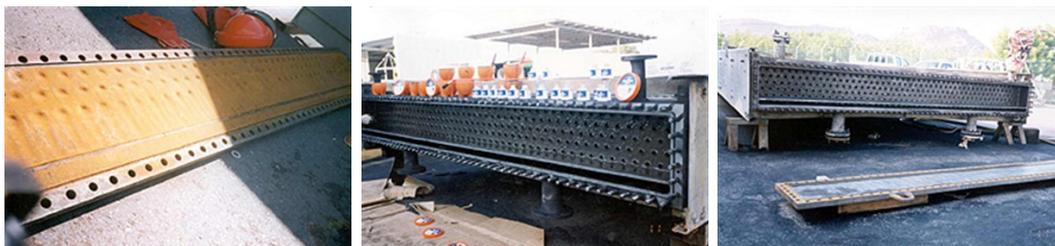
Descripciones de fotografías

Severa erosión-corrosión en la placa tubular y la cubierta lateral causada por la mezcla de hidrocarburos a alta temperatura.

- * Grado de corrosión claramente evidente en la cubierta lateral ,
- * Aplicación de Belzona® 1591 en proceso ,
- * Aplicación completada en la placa de tubos. Cubierta lateral esperando para ser revestida. ,

La aplicación se realizó de acuerdo con el folleto Belzona de Sistema Know-How HEX-1.

Belzona® 1591 era el único revestimiento conocido capaz de proporcionar protección contra la erosión-corrosión a las altas temperaturas de operación. Desde esta primera aplicación, se han tratado un total de tres unidades con este producto.
