# Impecable reparación de intercambiador de calor con Belzona

ID: 4011

Solicitud: Intercambiadores de calor

Placa tubular de un enfriador de petróleo en una plataforma petrolera en alta mar

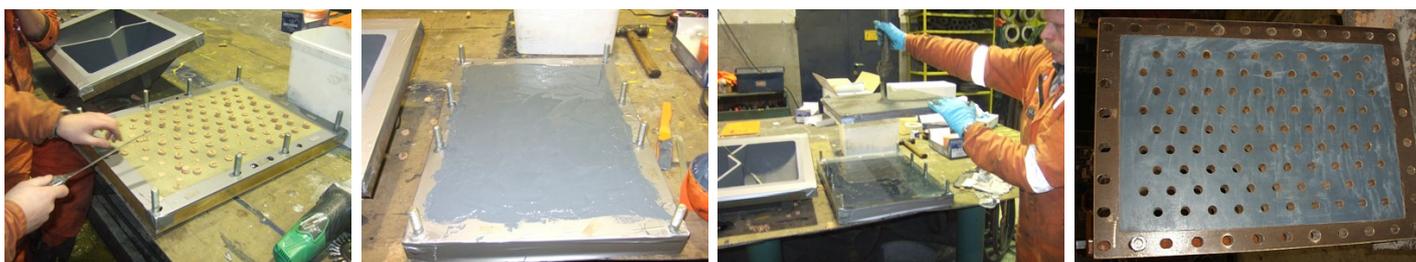
La superficie de la placa tubular estaba severamente corroída y necesitaba protección para evitar que se produjeran fugas.

- \* Placa de tubos granallada ,
- \* Belzona® 1391 aplicado sobre la superficie de la placa de tubos y colocaci&oacute;n de los corchos ,
- \* Colocaci&oacute;n de la placa revestida con Belzona® 9411 ,
- \* Aplicaci&oacute;n finalizada: placa de tubos perfectamente reconstruida y revestida ,

La aplicación se realizó de acuerdo con el folleto Belzona de Sistema Know-How HEX-1. Después del granallado, se aplicó Belzona® 1391 en la placa tubular. Se fabricó especialmente una placa molde revestida con Belzona® 9411 (Release Agent) y se colocó sobre la placa tubular con separadores de 2mm para asegurar un correcto espesor del revestimiento. Transcurridas las 24 horas de fraguado, se retiró la placa molde revestida con Belzona® 9411 y la placa tubular se puso de nuevo en servicio.

El cliente necesitaba una solución rápida y rentable para este problema común. El tubo fue inspeccionado después de 3 años en servicio desde la aplicación y se comprobó que estaba en perfectas condiciones.
