# Belzona protege suelo de 930 m2

ID: 4015

Ubicación del cliente: Planta química, Alabama, Estados Unidos

Solicitud: Tanques y Áreas de Contención de Químicos

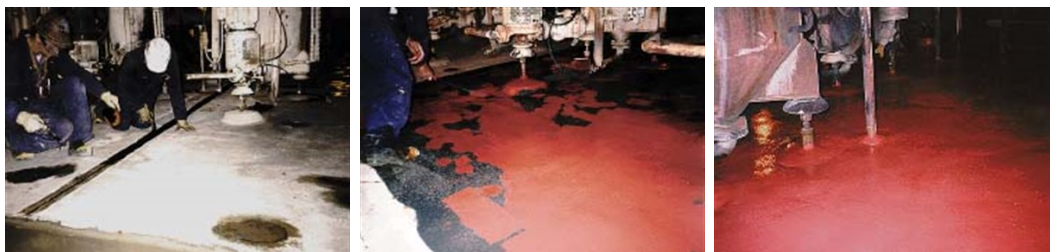
- \* Cubrimiento de la junta de expansión con Belzona® 2131 de acuerdo el folleto Belzona de Sistema Know-How TCC-12 ,
- \* Primera capa de Belzona® 5811 aplicado junto con el agregado para adherencia Belzona® 9221 para crear una superficie no resbaladiza. Aplicación de la segunda capa de Belzona 5811 (tintado de rojo) en progreso ,
- \* Aplicación finalizada con el suelo protegido del ataque químico y de la contaminación ,

La aplicación se realizó de acuerdo con los folletos Belzona de Sistema Know-How TCC-12 y TCC-15.
