# BELZONA REPARA PNEU DE CAÇAMBA

**Indústria:** Mineração e pedreiras  
**Inscrição:** Maquinaria de Manuseio de Sólidos  
**Substrato:** Borracha.  
**Produtos:** \* Belzona® 2311 (SR Elastomer) ,  
\* Belzona® 2211 (MP Hi-Build Elastomer) ,  
\* Belzona® 2911 (Elastomer Conditioner QD) ,

**Localização do cliente:** Mineradora, MG, Brasil

**Data de aplicação:** Maio, 2007

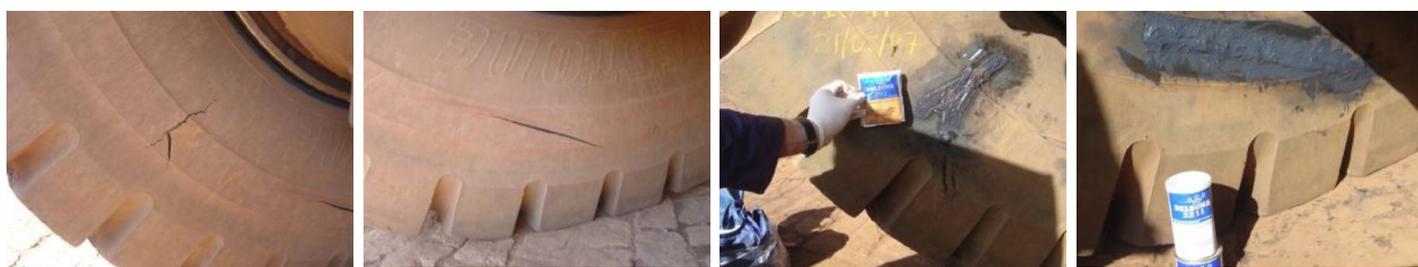
Um dos pneus da caçamba apresentava dois rasgos laterais que chegavam até a malha metálica, os quais podem ter sido causados por impacto de pedras durante movimentação do mesmo. Foi necessário reparar a área afetada, com intuito de impedir que o corte se propagasse e que o pneu ficasse inutilizado antes do final de sua vida. Corte lateral de 130 mm e 500 mm e profundidade entre 40 e 60mm.

- \* Um dos cortes na lateral do pneu ,
- \* Outro corte na lateral do pneu ,
- \* Aplicação de Belzona® 2311 ,
- \* Aplicação de Belzona® 2211 ,

A aplicação foi realizada com base no Folheto do Sistema Know-How SHM-9. O corte lateral foi aberto, retirando-se toda a borracha solta, chegando até as lonas, sem aumentar o problema. Após a escarificação da borracha, a limpeza do corte e aplicação do condicionador Belzona® 2911, foram realizados dois reparos: o primeiro foi executado com aplicação de Belzona® 2311 - e o segundo foi executado com aplicação de Belzona® 2211.

O reparo com Belzona manteve-se aderido e com excelente desempenho durante mais de 60 dias (mais de 1.500 horas) que foi o período solicitado pelo cliente.
