Belzona Reveste Rotor de Ventilador

ID: 4031

Localização do cliente: Metalúrgica e Mineradora, Araxá, MG, Brasil

Data de aplicação: Dezembro, 2010

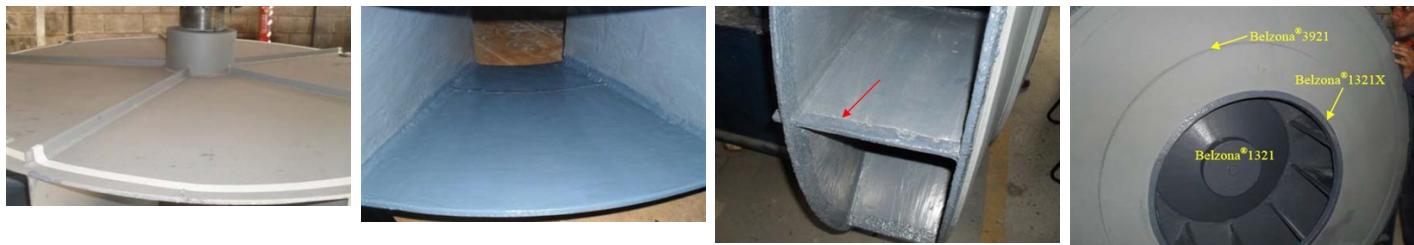
- * Preparação da superfície ,
- * Aplicação de Belzona® 1321 ,
- * Extremidades com aplicação Belzona®1321 ,
- * Rotor aplicações revestimento Belzona ,

Rotor de ventilador com revestimento antigo de outro fabricante apresentando destacamento em alguns pontos, não atendendo às expectativas do cliente.

A superfície foi preparada de acordo com o padrão NACE N° 2 correspondente ao SA 2 ½ - Jateamento abrasivo seco a metal quase branco, perfil de rugosidade 75 µm. Após preparação e limpeza da superfície, aplicou-se Belzona®1311 para suavizar as regiões dos cordões de solda. Em seguida, o rotor foi revestido com Belzona®1321 em 2 camadas de 250 µm cada. Nas bordas das palhetas, cubo e nervuras de reforço foi aplicado Belzona®1321X, produto combinado com agregado de carbeto de silício que proporciona maior resistência à abrasão. Na região externa do rotor, como não foi solicitado revestimento com a Tecnologia Belzona® 1321,

aplicou-se apenas Belzona® 3921, primer rico em zinco, para não ocorrer oxidação superficial durante o envio/transporte da peça. A aplicação foi realizada com base nos Folhetos do Sistema Belzona Know-How CEP-3 e CEP-5.
