BELZONA REPARA ASSENTAMENTO DA BASE DA PENEIRA

ID: 4044

Indústria: *Mineração e pedreiras* **Localização do cliente:** *Mineradora, MG, Brasil*
Inscrição: *Áreas problemáticas do piso* **Data de aplicação:** *Maio, 2011*
Substrato: *Concreto/Metal*
Produtos: ** Belzona 4111 (Magma Quartz) Belzona 4151 (Magma Quartz Resins) Belzona 4124 (Bulkfill) ,*

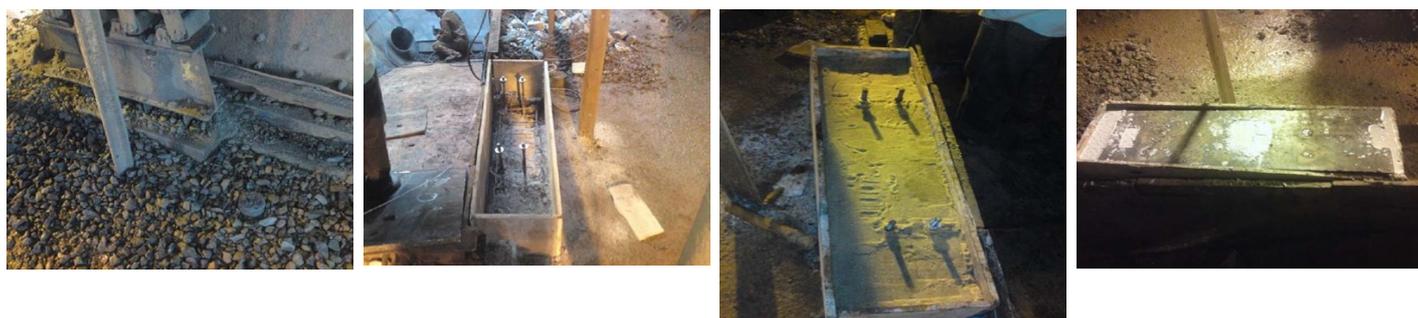
Descrições da fotografia

Desgaste e folga na base de concreto desta peneira foram gerados por vibração excessiva, que inclusive cisalharam os chumbadores.

* Base da peneira Forma de madeira para a base Base com Belzona 4124 Aplicação de Belzona 4111/4151 ,

A aplicação foi realizada com base nos Folhetos do Sistema Belzona Know-How TCC-9 e FPA-10. A superfície de concreto foi preparada através de escarificação mecânica, e a superfície metálica foi preparada utilizando ferramentas mecânicas e manuais conforme normas padrão. Após limpeza, foi aplicado o condicionador Belzona 4911 no concreto. Belzona 4124 foi utilizado para preenchimento da base e Belzona 4111/4151 foi injetado para fixar os chumbadores.

A recuperação da base com produtos Belzona proporcionou excelente resistência mecânica e à vibração e permitiu o rápido retorno à operação do equipamento.
