BELZONA RECUPERA PILARETES DE TRILHO DE TREM

ID: 4045

Localização do cliente: *Siderúrgica, PA, Brasil*
Data de aplicação: *Abril, 2012*

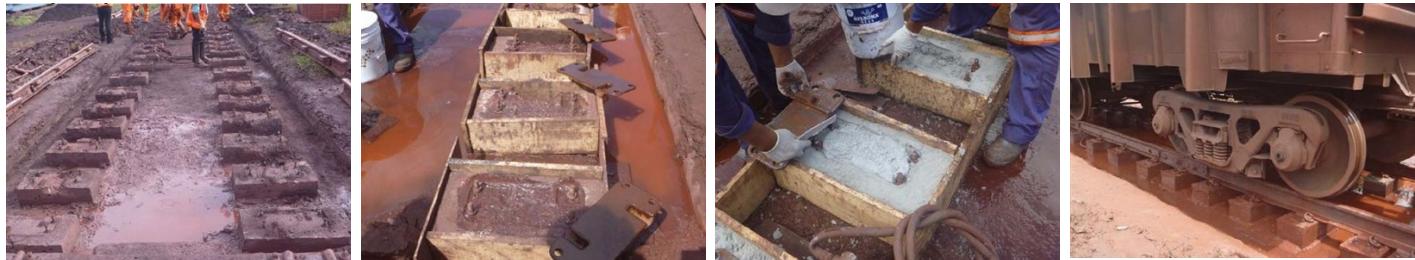
Descrições da fotografia

Área superior de 48 pilares deteriorada, influenciando negativamente na operação da ferrovia.

- * Vista geral dos pilares danificados ,
- * Montagem de formas nos pilares após limpeza ,
- * Aplicação de Belzona 4111 ,
- * Vagões já operando sobre os pilares recuperados ,

Pilares da balança do silo danificados.

Primeiramente os pilares foram limpos com jato d'água e escova de aço. O nivelamento dos pilares foi realizado com auxílio da ferramenta de topografia e em seguida foi realizada a aplicação de Belzona 4111 e Belzona 4151. A aplicação foi realizada com base nos Folhetos do Sistema Belzona Know-How TCC-9 e FPA-1.

Depois de 4 horas da aplicação de Belzona foi realizada a montagem dos trilhos e após 8 horas da aplicação, foi liberado para operação para passagem do trem cargueiro. Com a realização do trabalho, utilizando Tecnologia Belzona, em pouco tempo a ferrovia foi liberada para operação.
