Belzona protege carcasas de bombas de salmuera

ID: 4065

Industria: Gas de petróleo
Solicitud: Bombas centrífugas
Sustrato: Fundición
Productos: * Belzona® 1321 (Ceramic S-Metal),

Ubicación del cliente: Refinería, Kansas, Estados Unidos
Fecha de aplicación: Enero 2007

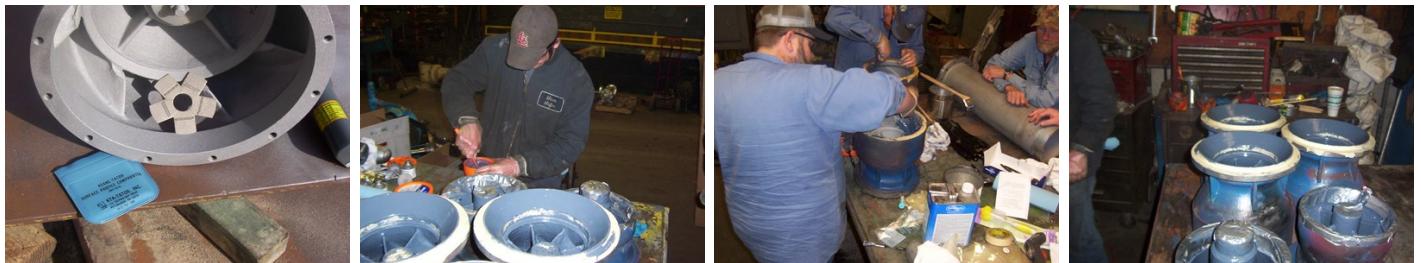
Descripciones de fotografías

La salmuera es bombeada para forzar la salida del petróleo almacenado para su posterior procesado. Las bombas sufren los efectos de la erosión/corrosión causada por la salmuera.

- * Carcasas granalladas con muestra del perfil de superficie ,
- * Mezcla de Belzona® 1321 ,
- * Aplicaci&on bajo supervisińn en proceso 4. Carcasas de bombas con Belzona® 1321 aplicado ,

Las carcasas de las nuevas bombas requerían protección para asegurar una larga vida en servicio. Antes de utilizar Belzona, las carcasas duraban menos de 6 meses.

La aplicación se realizó de acuerdo con el folleto Belzona de Sistema Know-How CEP-3. Las carcasas de las bombas se calentaron hasta obtener una temperatura de pre-aplicación de 32°C.

Las carcasas de bomba desprotegidas duraban pocos meses. Las bombas revestidas con Belzona están cumpliendo con las necesidades de la planta, incluso después de pasado más de un año en servicio. Esta práctica de mantenimiento predictivo ahorra a la planta una gran cantidad de dinero y mejora la fiabilidad de la bomba.
